# PROTOCOL VOERTUIGINSPECTIE

Versie 04-2018

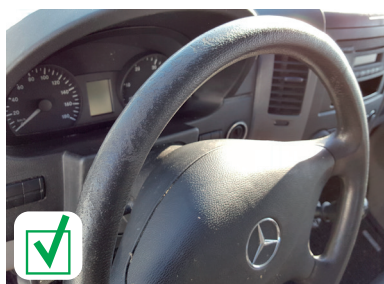
#### 2.1.1 DASHBOARD / DEURPANELEN / INSTRUMENTEN

Acceptabel

- ✓ Lichte oppervlakkige schade aan kunststof, tellerklokken of displays
- ✓ Lichte slijtage aan bekleding of stuurwiel
- ✓ Gaten in interieurdelen, welke niet zichtbaar zijn doordat bijvoorbeeld carkit gemonteerd blijft

Niet acceptabel

- ✗ Scheuren / gaten / diepe krassen / vervorming in kunststof, tellerklokken, displays, stuurwiel of bekleding

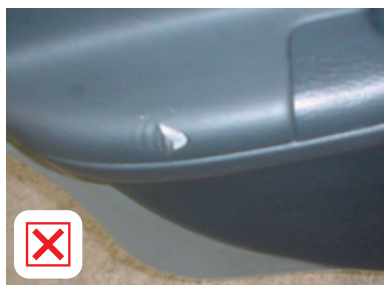
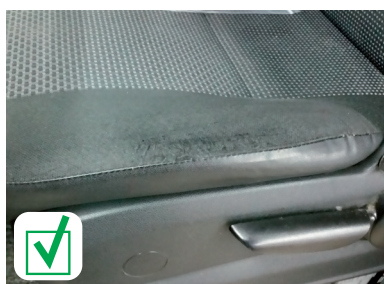
#### 2.1.2 STOELLEN

Acceptabel

- ✓ Vlekken die verwijderbaar zijn middels regulier schoonmaakmiddel en een doek
- ✓ Lichte slijtplekken of vervorming door in- en uitstappen (geen scheuren)
- ✓ Lichte beschadigingen aan achterzijde van de stoel

Niet acceptabel

- ✗ Vlekken die niet verwijderbaar zijn middels regulier schoonmaakmiddel en een doek, maar waar professionele reinigingsapparatuur voor nodig is
- ✗ Scheuren of losse naden in de stoelbekleding
- ✗ Brandgat(en) in de bekleding

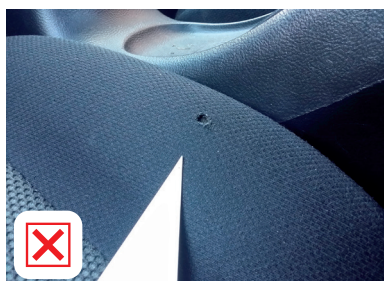
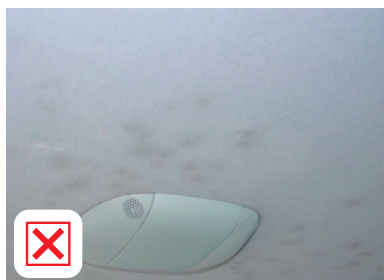
### 2.1.3 HEMELBEKLEDING

Acceptabel

- ✓ Vlekken die verwijderbaar zijn middels regulier schoonmaakmiddel en een doek
- ✓ Slijtageplekken of krassen als gevolg van normaal gebruik, waarbij het materiaal niet gescheurd is

Niet acceptabel

- ✗ Vlekken die niet verwijderbaar zijn middels regulier schoonmaakmiddel en een doek, maar waar professionele reinigingsapparatuur voor nodig is
- ✗ Brandplekken, (brand)gaten en scheuren
- ✗ Hemelbekleding vervuild door nicotineaanslag
- ✗ Niet-herstelbare vervorming

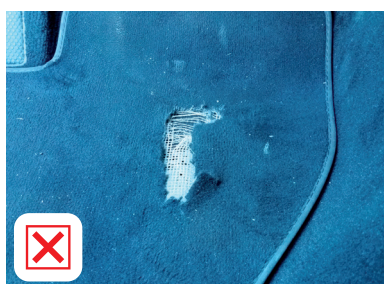
### 2.1.4 VLOERBEKLEDING

Acceptabel

- ✓ Vlekken die verwijderbaar zijn middels regulier schoonmaakmiddel en een doek
- ✓ Slijtageplekken, waarbij het materiaal niet gescheurd is

Niet acceptabel

- ✗ Vlekken die niet verwijderbaar zijn middels regulier schoonmaakmiddel en een doek, maar waar professionele reinigingsapparatuur voor nodig is
- ✗ Brandplekken, (brand)gaten en scheuren

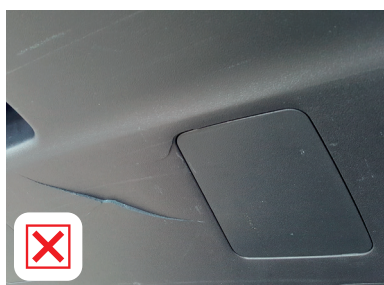
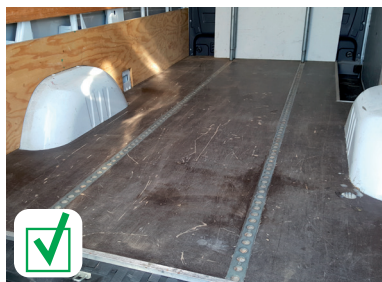
### 2.1.5 LAADRUIMTE

Acceptabel Personenauto

- ✓ Lichte schaafschade in laadruimte / laadvloer

Niet acceptabel Personenauto

- ✗ Gaten en/of scheuren in de laadruimte / laadvloer
- ✗ Diepe krassen
- ✗ Afgebroken onderdelen

#### Acceptabel Bedrijfswagen

- ✓ Krassen of slijtage in laadruimte / dorpels / laadvloer
- ✓ Deukjes in de wielkuipen of scheidingswanden
- ✓ Verf en algemene vervuiling door bedrijfsmatig gebruik, mits slechts aanwezig op de laadvloer, niet op zijpanelen en bovenkant bumper
- ✓ Later gemonteerde onderdelen zoals bedrijfswageninrichting, zolang deze deskundig zijn ingebouwd en voldoen aan de regelgeving die voor het voertuig geldt

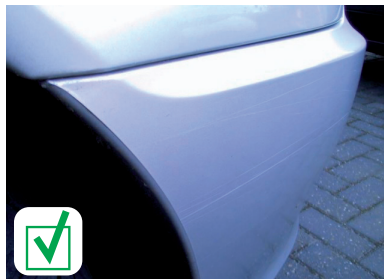
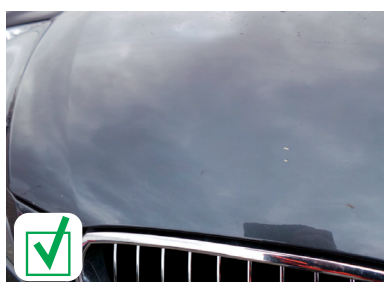
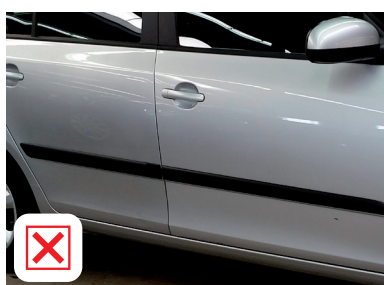
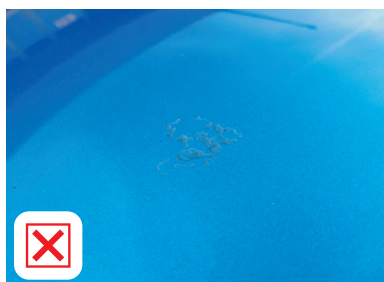
### 2.2.1 LAK BESCHADIGINGEN (STEENSLAG / KRASSEN / VOGELPOEP / EERDER HERSTEL)

#### Acceptabel

- ✓ Krassen / poetskrassen / wasstraatkrassen die niet door de lak heen zijn
- ✓ Steenslag als deze minder dan 25% van het carrosserieonderdeel bedraagt
- ✓ Steenslag mag licht ingeroest zijn
- ✓ Structuurverschil door eerdere reparaties van het lakwerk die vakkundig en netjes zijn uitgevoerd
- ✓ Krassen aan de onderzijde van voorbumper / voorspoiler
- ✓ Egale verkleuring / doffe lak door weersinvloeden

#### Niet acceptabel

- ✗ Alle krassen die door de lak heen zijn
- ✗ Lakonthechting
- ✗ Poetskrassen waarbij een plek dof gepoetst is
- ✗ Krassen in de vorm van schaafschade
- ✗ Steenslag als deze meer dan 25% van het carrosserieonderdeel bedraagt
- ✗ Steenslag met roest in de vorm van roestblaasjes
- ✗ Schuurplekken, krassen, kleurverschil, overmatig structuurverschil als gevolg van eerdere reparaties
- ✗ Vogelvuil
- ✗ Chemie inwerking / vliegroeit

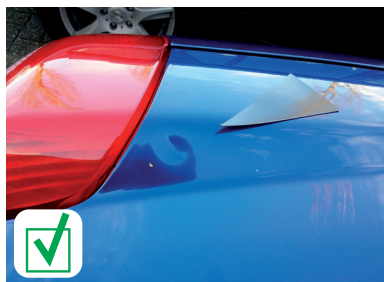
## 2.2.2 CARROSSERIE BESCHADIGINGEN (DEUKEN / ROEST / SLECHT EERDER HERSTEL)

Acceptabel

- ✓ Maximaal 2 deukjes per deel, kleiner dan 2 centimeter in diameter
- ✓ Gedeukte kentekenplaat (mits goed leesbaar)

Niet acceptabel

- ✗ Meer dan 2 deukjes per deel óf deuken groter dan 2 centimeter in diameter
- ✗ Deuken van binnen naar buiten
- ✗ Gleedeuken (lange deuk zonder lakschade)
- ✗ Hagelschade
- ✗ Gaten, scheuren, breuken, vervorming of ontbreken van delen zoals bumper, spiegels en stootlijsten
- ✗ Roest of roestblaasjes
- ✗ Niet geheel strakke delen door eerder herstel

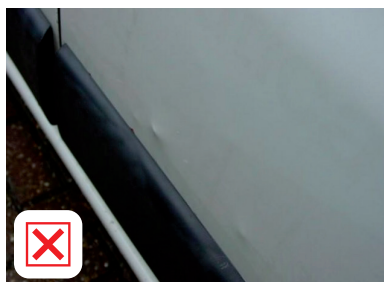
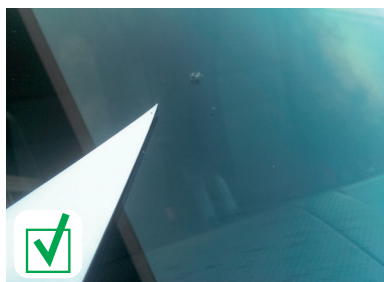
## 2.2.3 GLAS (RUITEN / LICHTUNITS / SPIEGELS)

Acceptabel

- ✓ Steenslag
- ✓ Lichte oppervlakkige krassen
- ✓ Condens in lichtunit (=egale waas, geen druppelvorming)
- ✓ Doffe lichtunits
- ✓ Put of ster in voorruit

Niet acceptabel

- ✗ Scheuren, barsten of koeienoog in voorruit
- ✗ Bij warmtewerende voorruit; zichtbaar aangetaste tussenlaag ten gevolge van schade
- ✗ Diepe krassen door niet tijdig vervangen ruitenwissers of door krabben ruiten (Veroorzaakt door niet tijdig gerepareerde schades bijv. steenslag)
- ✗ Water of druppelvorming in lichtunit
- ✗ Verkleurd spiegelglas

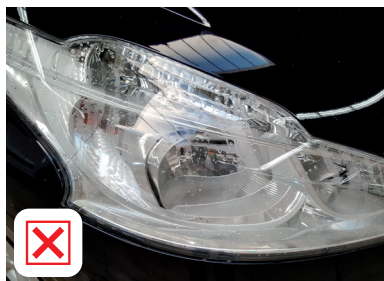
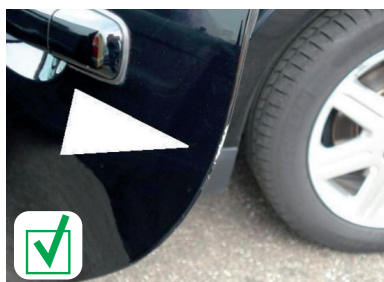
## 2.2.4 INSTAPLIJSTEN / INLAADLIJSTEN / PORTIERSPONNINGEN / PORTIERRANDEN

Acceptabel

- ✓ Lichte krasschade als gevolg van instappen / inladen onder normaal gebruik
- ✓ Lichte lakschade op achterste portierrand
- ✓ Maximaal 2 deukjes van maximaal 2 cm doorsnee

Niet acceptabel

- ✗ Beschadiging / lakbeschadiging, niet als gevolg van instappen / inladen door normaal gebruik
- ✗ Roestvorming op en rond de beschadiging
- ✗ Meer dan 2 deukjes / deuken van meer dan 2 cm doorsnee

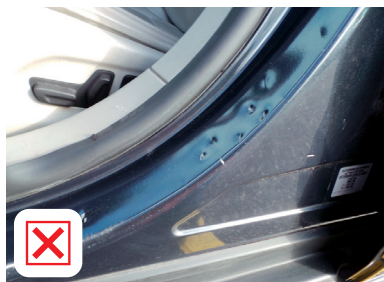
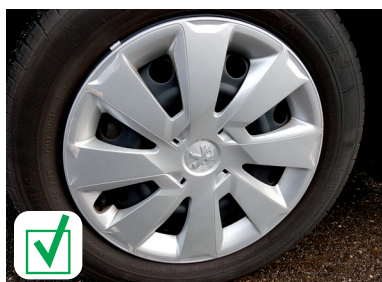
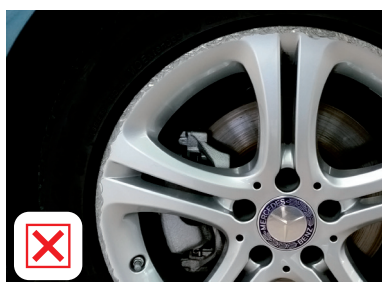
## 2.2.5 BANDEN / VELGEN

Acceptabel

- ✓ Beschadiging aan de buitenste rand van de velg tot maximaal 10 centimeter
- ✓ Oxidatie als gevolg van producteigenschap
- ✓ Oppervlakkige beschadigingen aan wioldoppen
- ✓ Schaafschade aan banden mits canvas niet zichtbaar of gebroken is

Niet acceptabel

- ✗ Beschadiging aan de velg van meer dan 10 centimeter
- ✗ Beschadiging tussen de buitenrand en het hart van de velg
- ✗ Vervorming of deuken in velgen
- ✗ Manco wioldop(pen)
- ✗ Diepe beschadigingen, barsten of happen uit wioldop
- ✗ Bult in band of schaafschade waarbij canvas zichtbaar is of gebroken is
- ✗ Extreem gecubte banden of slijtage tot canvas

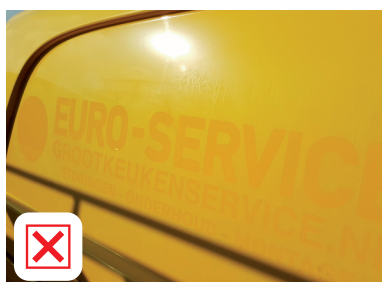
## 2.2.6 GEPLAKTE OF GESPOTEN RECLAME

Acceptabel

- ✓ Lichte stickerresten of poetswerk na ontstickeren
- ✓ Oppervlakkige krassen die niet door de lak heen gaan

Niet acceptabel

- ✗ Krassen door de lak heen
- ✗ Kleurverschil
- ✗ Niet ontstickerd voertuig
- ✗ Gespoten reclame
